LE PONT « ROMAIN » DE MOLIÈRES-PUYCORNET (TARN-ET-GARONNE)

par Christian DARLES *

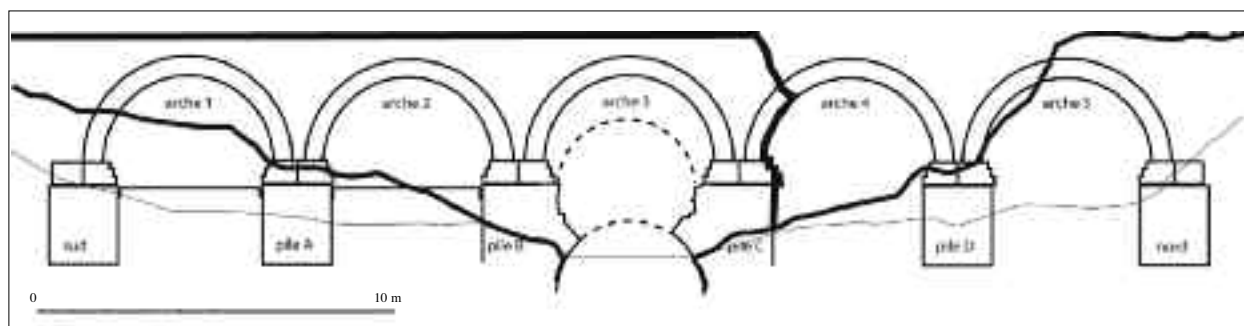
quatrième arche, la plus septentrionale en 1993, a été emportée et les blocs écroulés gisent en aval dans le lit du ruisseau, la plupart déjà enfouis sous les alluvions apportées par les crues. Les deux arches méridionales semblent ancrées plus haut sur la rive de Puycornet (fig. 2).

FIG. 2. ÉTAT ACTUEL, FACE EST, superposé sur la restitution des états antérieurs.

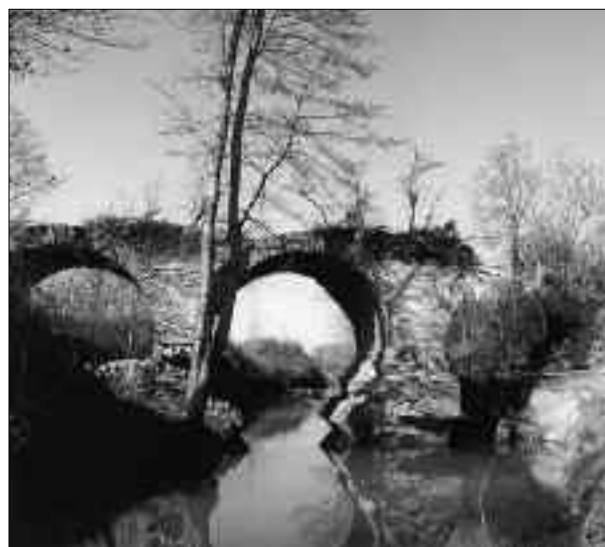
l'emplacement du passage du Petit Lembous on peut ainsi distinguer une première arche, détruite, dont l'intrados aujourd'hui disparu peut être restitué à tout juste 1,00 m du niveau d'étiage actuel (fig. 3). Cette arche mesure 4,20 m de diamètre et correspond à l'état I du monument. Une deuxième arche également détruite correspond à la reconstruction du pont; plus étroite que celle qu'elle remplace, elle mesure 3,85 m de diamètre et son intrados est situé 2,45 m plus haut que le précédent, soit à 3,50 m au dessus du niveau le plus bas du ruisseau. Nous sommes en présence de l'état II de l'édifice. L'état III, le mieux connu et le mieux conservé, a lui-même subi plusieurs transformations. Il correspond au pont visible aujourd'hui. Son arche centrale mesure 4,85 m de diamètre avec un intrados situé à 1,60 m du précédent, soit à 5,10 m, au-dessus du Petit Lembous. Cet état se caractérise par la présence de trois arches intactes, les arches 1 et 2 situées sur la rive sud et l'arche centrale 3, et une arche 4, détruite en 1993 lors de la dernière grande crue du ruisseau, qui permettait d'atteindre la rive nord (fig. 4). Cette spectaculaire superposition d'arches indique de manière claire une suite de modifications successives du pont et de ses accès. Le tablier de l'ouvrage initial devait ainsi être situé à 4,00 mètres plus bas que celui du dernier état.

FIG. 3. ÉLÉVATION ORIENTALE avant les travaux de dégagement.

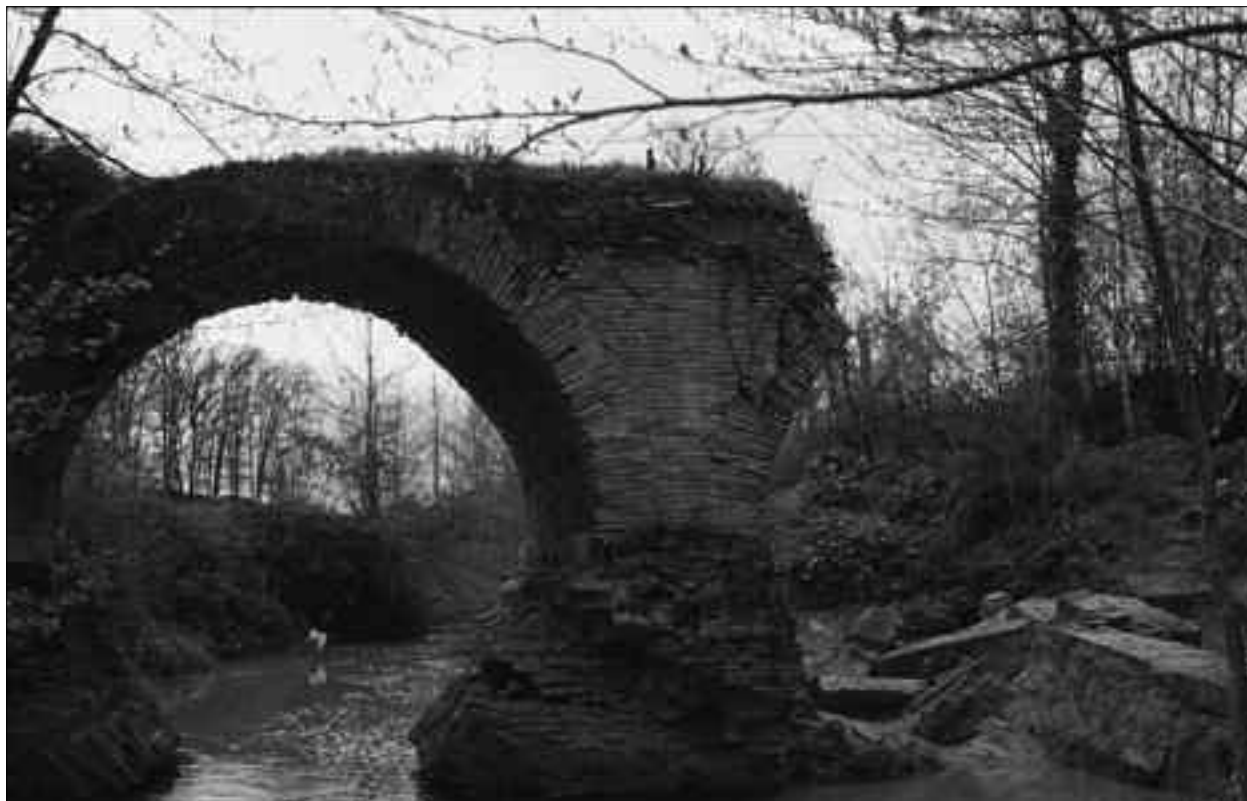
FIG. 4. LES EFFONDREMENTS DE L'ARCHE 4, vue de l'est.

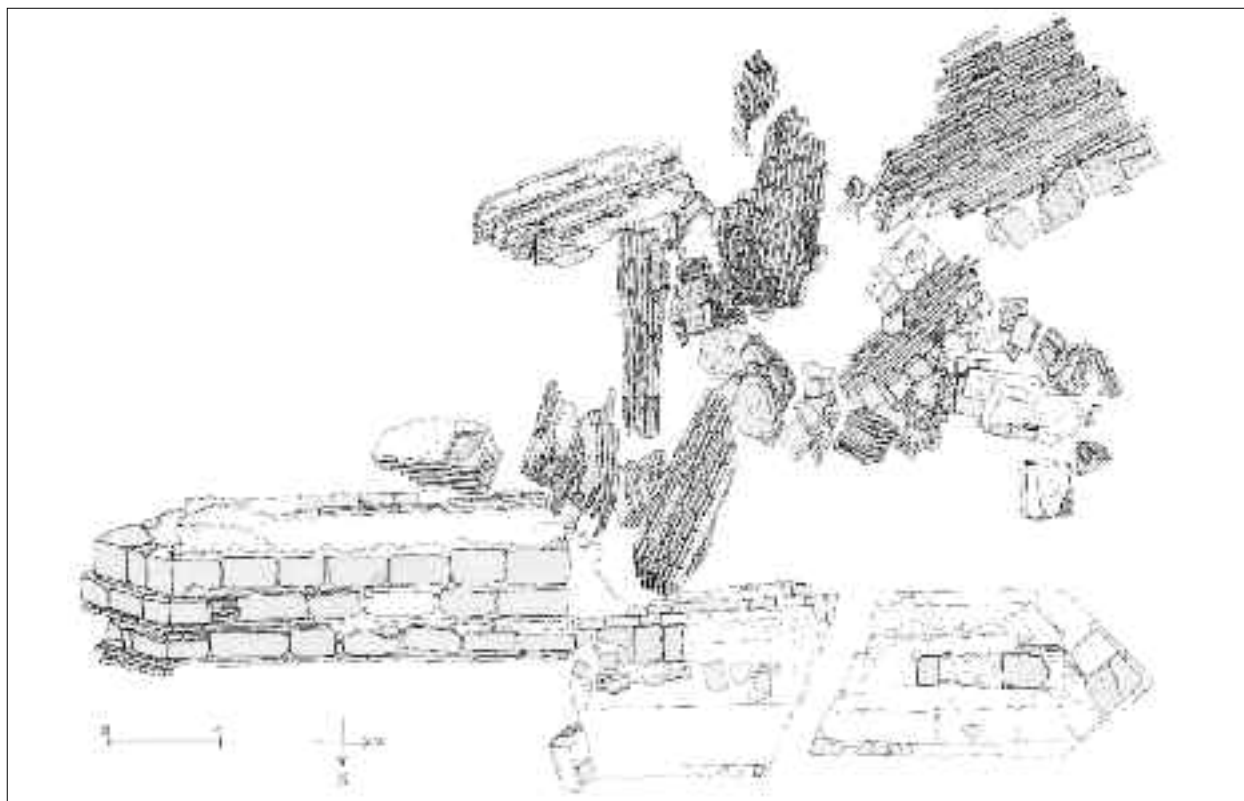
Le premier a permis d'étudier l'effondrement de l'arche n° 4 (fig. 5). Si de nombreux fragments du pont se retrouvent à quelques dizaines de mètres en aval dans le lit du Petit Lembous, au pied de l'arche, vingt-sept blocs, correspondant pour la plupart à la voûte, ont été dégagés et nettoyés. Plusieurs de ces blocs montrent des traces de bûchage à rapprocher de celles que l'on peut distinguer sur la face occidentale du monument. Elles indiquent le rétrécissement volontaire de l'ouvrage à un moment précis de son histoire. Ce phénomène de rétrécissement est confirmé par la découverte d'une pile intégralement conservée, la pile D, qui témoigne de la présence d'une cinquième arche dont nous ne connaissons pas la culée, aujourd'hui enfouie sous les remblais anthropisés correspondant à la création de la nouvelle culée de l'arche 4. La pile conserve ses deux becs et se trouve fracturée en trois blocs dont les

FIG. 5. PLAN DE L'EFFONDREMENT DE LA PILE D, sondage 1.

longueurs cumulées permettent la restitution d'une longueur de 9,00 m hors tout pour une largeur de pont de 7,40 m correspondant à l'état n° 3. L'étude de cette pile indique qu'une première fracture a isolé le bloc occidental suite à un affaissement du sol. À cet instant – une trace de départ de voûte bûché sur le bloc n° 2 le prouve – le pont est volontairement rétréci et l'arche n° 5 abandonnée. Ce n'est que bien plus tard, lors de la dernière grande crue de 1993, que la partie orientale de la pile s'effondre par affouillement, entraînant la chute de l'arche n° 4.

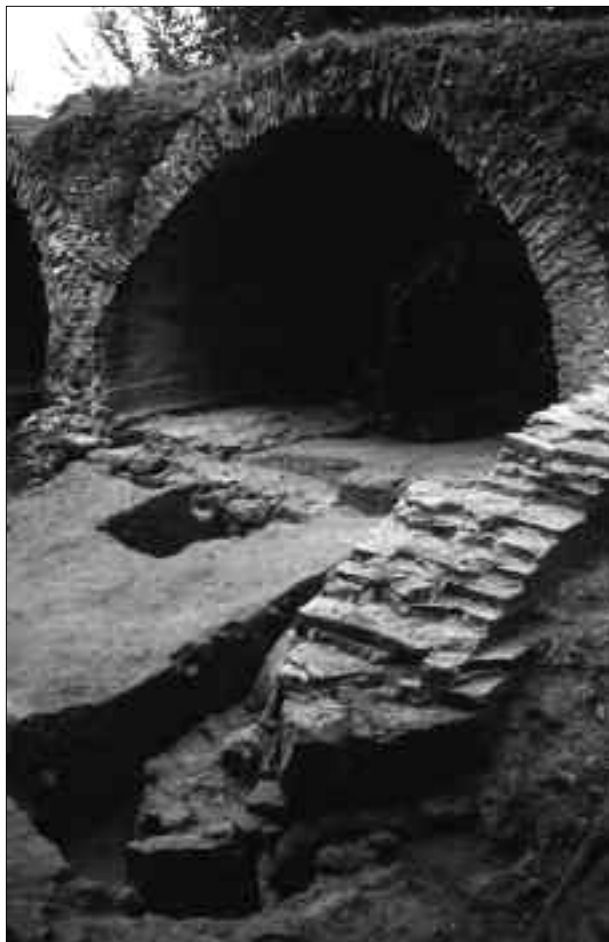
Un deuxième sondage a été réalisé au pied de la pile A. Le dégagement a permis la mise au jour de l'arrière-bec et du départ de l'arche 1. Cette pile de l'état n° 3 est identique à la pile D, d'une longueur hors tout de 9,00 m pour une largeur de tablier du pont de 7,40 m (fig. 6 et 7).

FIG. 6. DÉGAGEMENT DE LA PARTIE AVAL DE LA PILE A, sondage 2.

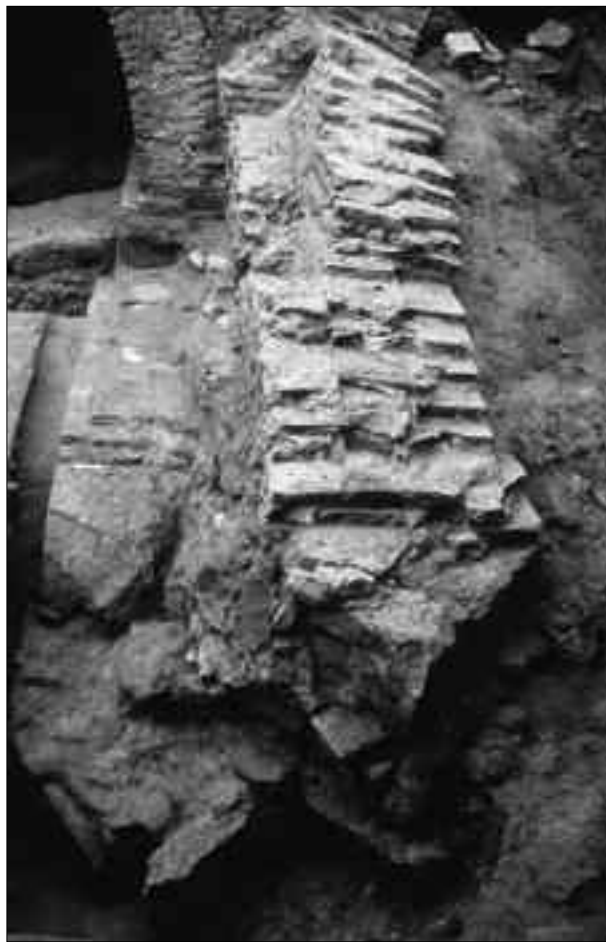
FIG. 7. ARRIÈRE BEC DE LA PILE A et départ de la voûte de l'arche 1.

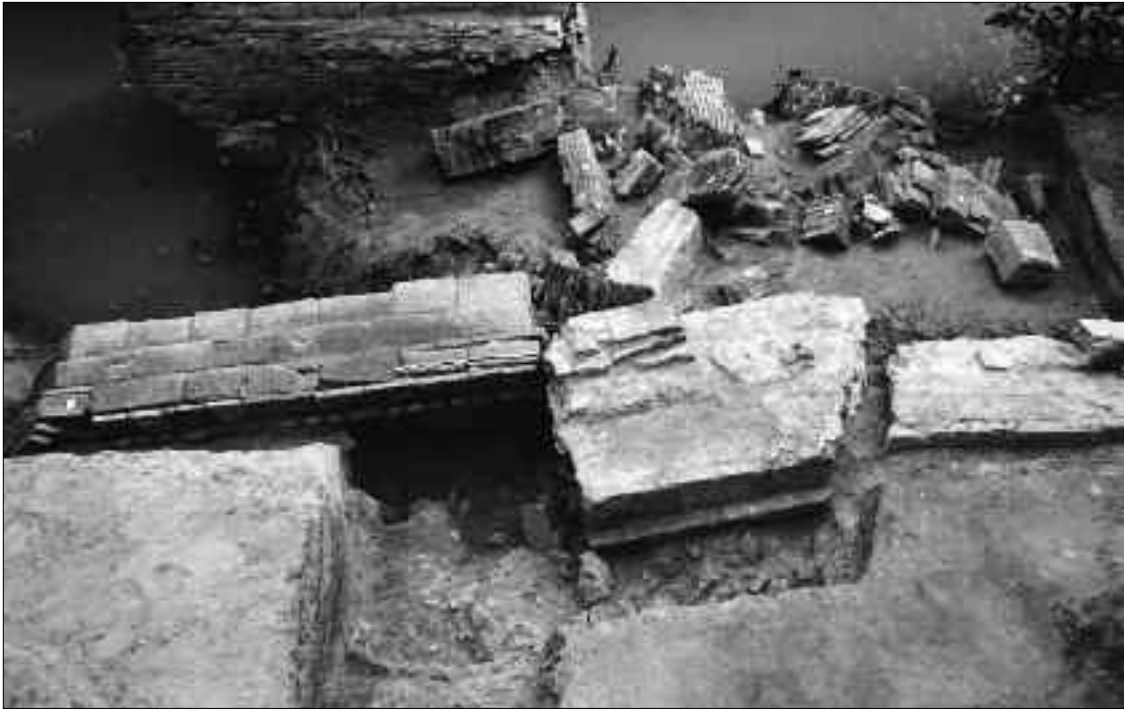
FIG. 8. L'EFFONDREMENT DE LA PILE D ET DE L'ARCHE N° 4, vue depuis le nord.

Lors d'une crue spectaculaire du Petit Lembous en 1993, l'eau passant à plus d'un mètre au-dessus du pont, nous assistons à la destruction de l'arche 4. C'est cette même crue qui a emporté plusieurs des maisons en brique crue du village voisin de Sainte-Arthémie, situé au confluent du Petit Lembous et du Lemboulas. Le « pont romain » de Molières ne comporte plus que trois arches de largeur réduite, la circulation n'y est plus possible.

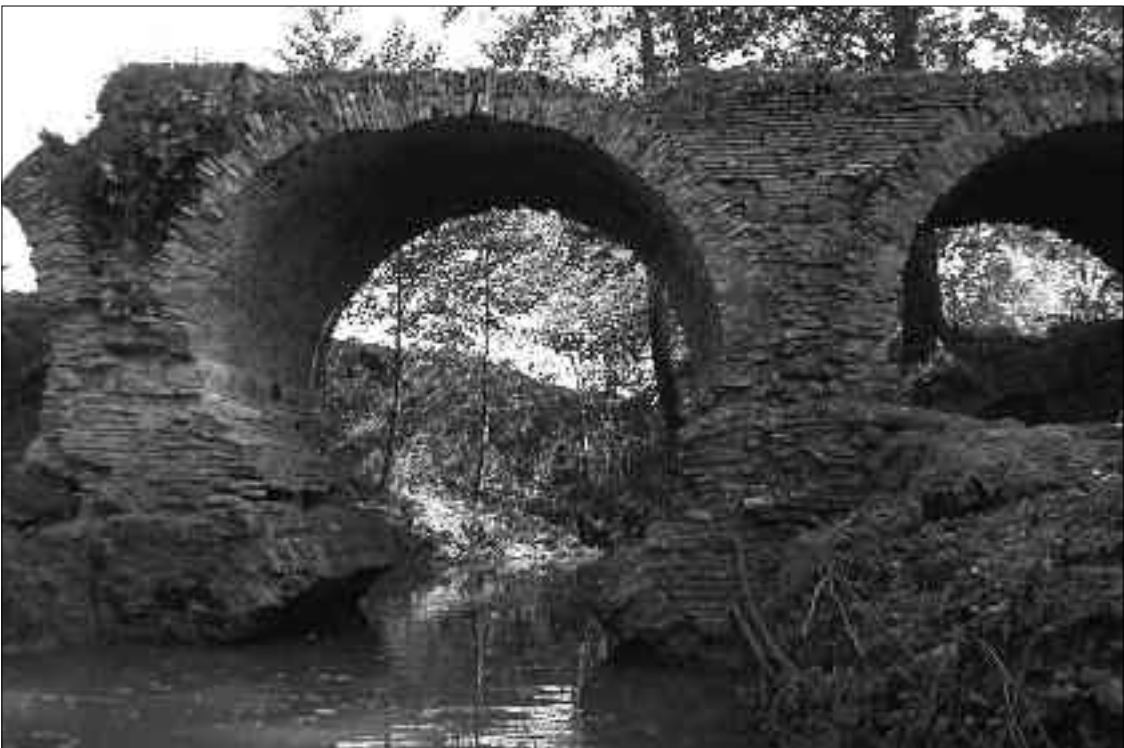
FIG. 9. ÉLÉVATION OCCIDENTALE, vue du bûchage de l'arche 3.

L'étude détaillée de la pile C a permis de mieux comprendre comment les deux surélévations successives ont été réalisées (fig. 9). Cette culée initiale, lors des deux premiers états, ne se transforme en pile que lors de la dernière grande phase, l'état III. Aucun départ de voûte n'est visible sur sa face nord et la partie inférieure présente de nombreuses réfections tardives qui indiquent bien les travaux de transformation de la face cachée de la culée en pile. Après la première démolition de l'état I, un élargissement du pont est effectué; il concerne aussi bien le renforcement des deux culées que la transformation du tablier que nous ne connaissons plus. Le nouveau pont est légèrement installé en retrait vers l'aval mais se retrouve en large saillie vers l'amont. Les bâtisseurs accolent à la culée primitive un massif maçonné destiné à soutenir l'ouvrage. L'oubli de réaliser un bon encastrement a eu de graves conséquences qui sont allées jusqu'à la destruction progressive de la nouvelle culée et par conséquent du pont dans son ensemble. La construction du nouveau pont à cinq arches nécessite la transformation de la culée nord en pile (pile 4) dotée d'un avant-bec et d'un arrière-bec conséquents. Apparaît à cet instant l'usage de la pierre qui entre dans la composition des trois assises de ces becs. Deux erreurs de construction sont alors commises : la largeur du pont qui passe à plus de sept mètres est réalisée par l'adjonction, tant du côté aval que du côté amont de maçonneries non liaisonnées à la culée du deuxième état, ensuite les matériaux de qualité comme les briques ou les blocs de pierre parfaitement taillés ne sont considérés que comme du parement. Les effets destructeurs de l'eau des crues répétées et violentes auront donc raison de cette pile, entraînant une destruction partielle du tablier côté amont. Puis, pour sauvegarder l'ensemble, les travaux concernent un rétrécissement volontaire du bâtiment ramené ainsi à une largeur plus raisonnable de cinq mètres environ. Reste aujourd'hui encore les deux porte-à-faux des piles 3 et 4, au-dessus des maçonneries de l'état I, qui menacent l'intégrité de l'ouvrage (fig. 10 et 11).
