L'ÉGLISE SAINT-MARTIN DE MAYRINHAC-LE-FRANCAL (ROCAMADOUR, LOT)

par Valérie ROUSSET *

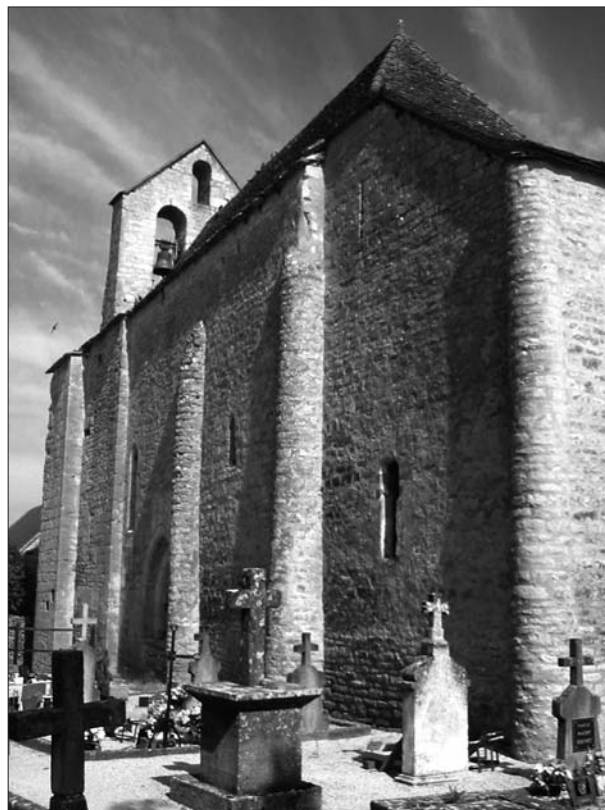
FIG. 2. ÉGLISE SAINT-MARTIN À MAYRINHAC-LE-FRANCAL, élévation extérieure sud. Cliché Valérie Rousset, 2005.

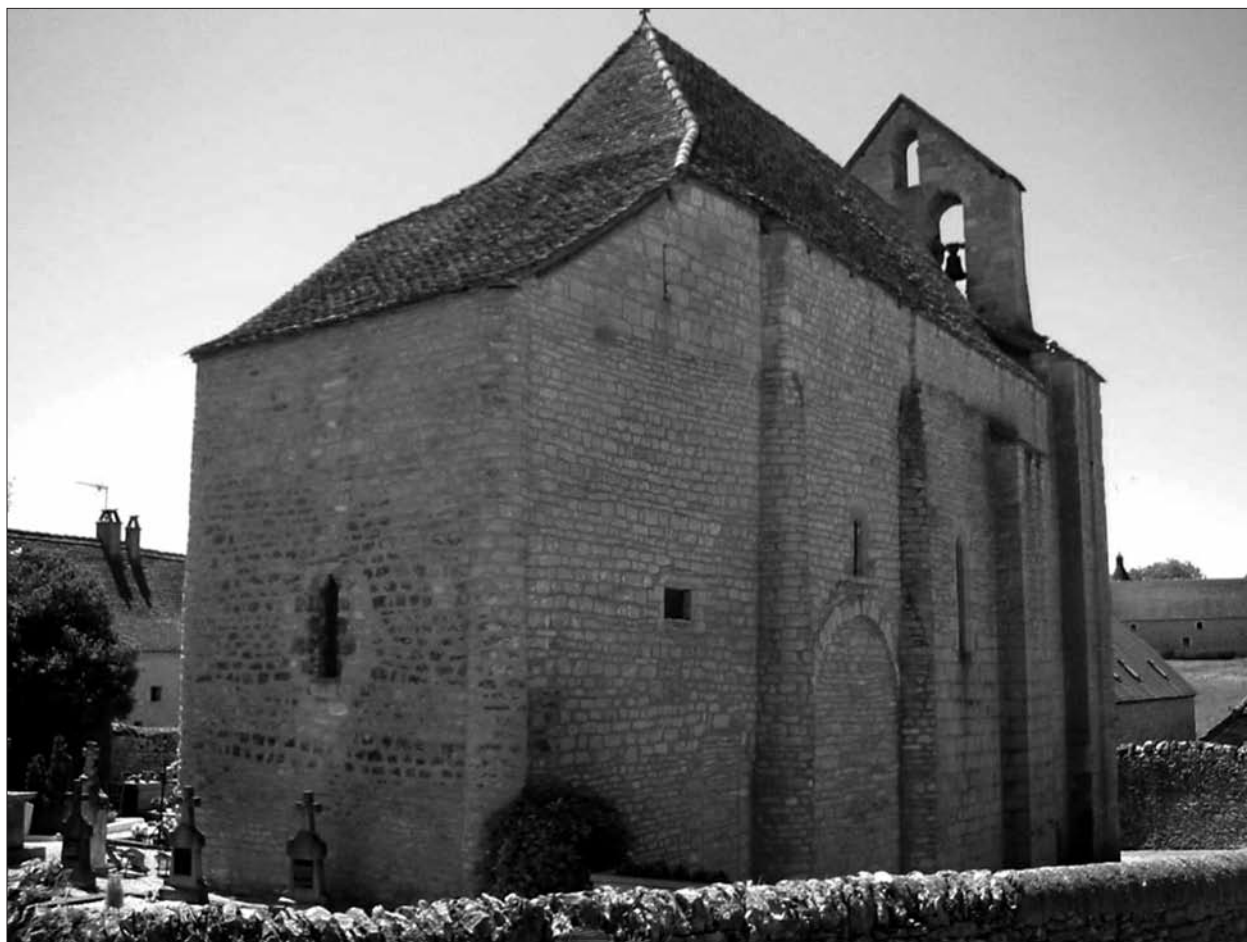
FIG. 4. LE CHEVET ET L'ÉLEVATION NORD. Cliché Valérie Rousset, 2005.

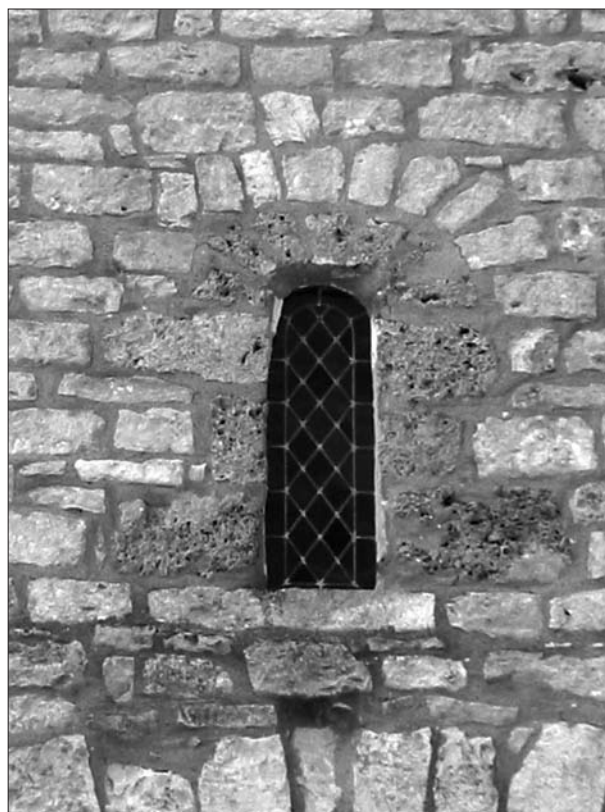
FIG. 5. ÉLÉVATION EXTÉRIEURE NORD, PREMIÈRE TRAVÉE DE LA NEF, fenêtre (F6) de la première moitié du XI^e siècle. Cliché Valérie Rousset, 2005.
